Flachglas informiert

Ausgabe 9, September 2012

# Thermische Beanspruchung von Glas

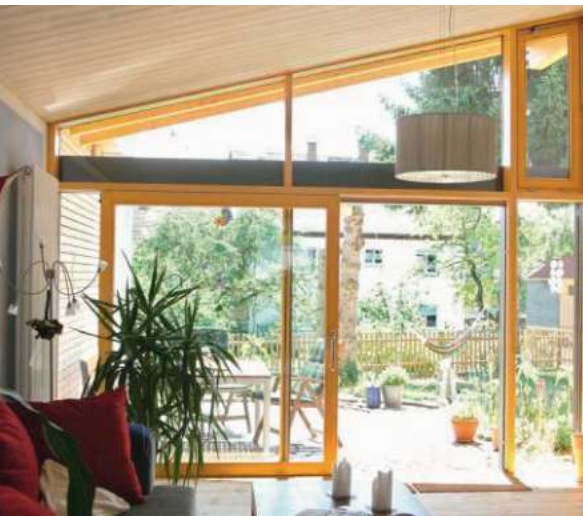
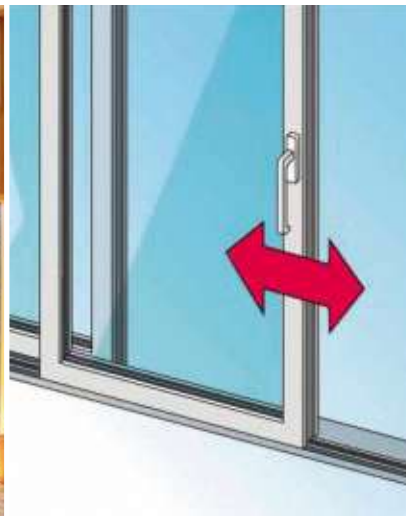
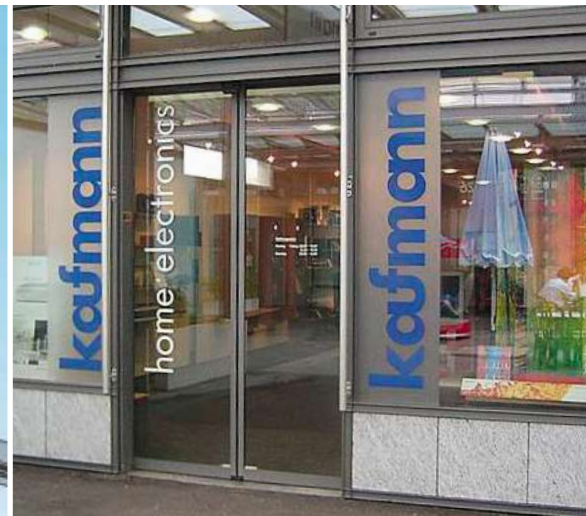
## Ursachen und Beispiele für thermische Sprünge

Ursachen	Beispiel
Teilbeschattung / Schlagschatten	Dachüberstände, Bäume, Markisen
Direkte Sonnenbestrahlung ohne Abdeckung	Nicht abgedeckte grössere Glaspakete auf Gestellen, dickere Gläser, Wärme- oder Sonnenschutz-Isoliergläser im Stapel, zwei oder mehr geöffnete Schiebe- oder Falttüren voreinander stehend
Innen liegender Sonnenschutz, Verdunkelungsanlagen	Zu geringer Abstand zur Innenscheibe, nur teilweise die Scheibe abdeckend, teil- oder ganzflächig auf Innenscheibe aufgeklebte Sicht- oder Sonnenschutzfolie mit hoher Absorption
Bemalen, Bekleben, Innenabdeckung, Scheibendekoration	Bei Verwendung dunkler Farben, Plakate, Bilder, Poster, Reklameschilder und -aufkleber, aufgeklebte Bilder-, Sichtschutz- oder Sonnenschutzfolien, über-grosse innere Versiegelungsfuge, zu breite innere Auflage
Heizkörper	Zu geringer Abstand von Innenscheibe
Lokale Erwärmung	Heissluftgebläse, Grill, Auftaugeräte, Lötlampen, Schweissgeräte, Halogenlampen, Auspuff

Dunkle Gegenstände direkt hinter der Verglasung	Baumaterial, Innendekoration, Sitzmöbel, Akten-tasche, Koffer, Klavier, Schaufensterdekoration, schwere Vorhänge
Breite, dunkelfarbige Sprossen im SZR von Isolierglas	45er-Sprosse in Rot, Blau, Braun, Schwarz oder anderen dunklen, stark absorbierenden Farben
Tiefer Falzeinstand	Ab ca. 30 mm, z. B. bei Dachverglasungen oder hochwärmedämmenden Fenstern
Gewitterregen	An Sommer- und Herbsttagen
Verlegung von Gussasphalt	Bei bodenständigen Glaskonstruktionen und ungleichmässiger Schutzabdeckung
